Rapport

Lækage på: Elkabel i badeværelse

Lækagen er sporet med: Termografi udstyr

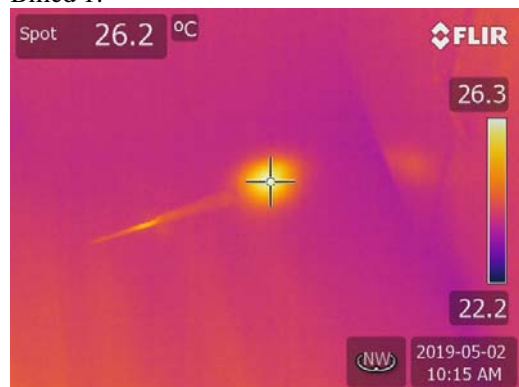
Billed 1:

Fejl på elgulvvarmekabel i badeværelsesgulv foran skab med vask.

Fejlen er opmærket på flisen med klistermærke.
