Minimer risikoen for utilsigtede driftsstop og Brand i tavleanlæg

Tavle forsændelse

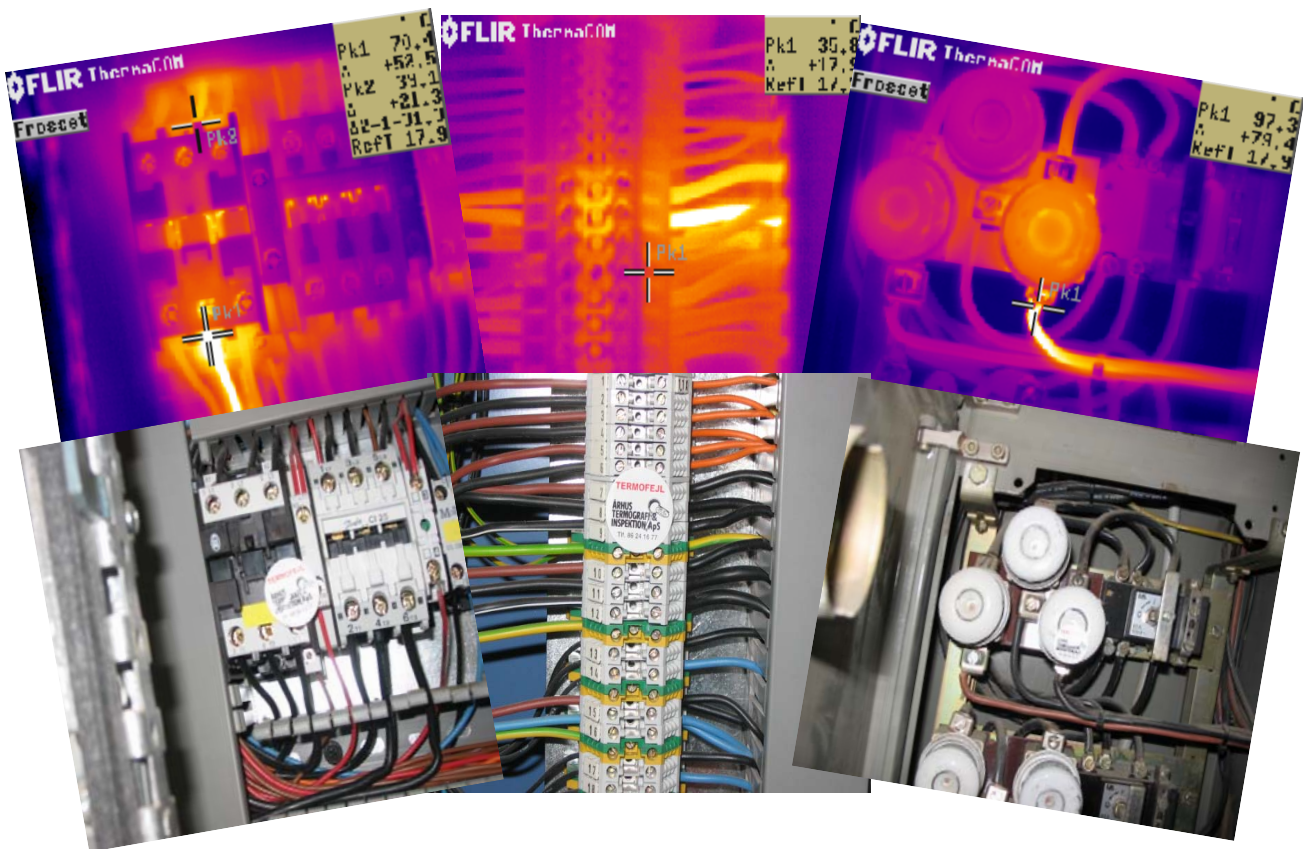
På ovenstående billeder kan der ses nogle af de fejltyper, vi kommer ud for, når vi gennemgår tavleanlæg hos vore kunder.

Fejl i tavleanlæg opstår, når materiel ældes, eller hvis der f.eks. opstår løse forbindelser i ledninger, kabelsko mv.
